WITTE EN GRIJZE AANSLAG OP STRUCTUURLAKKEN

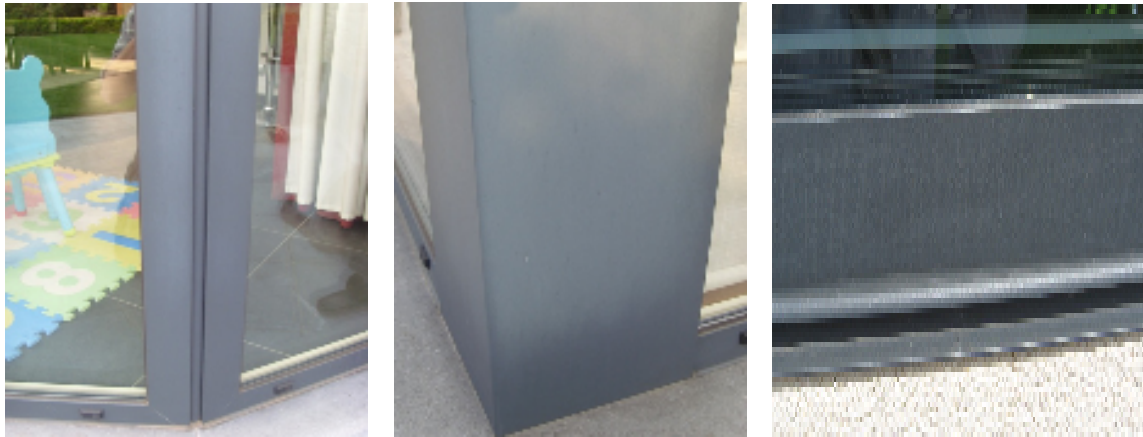
Op structuurlakken stelt men regelmatig het probleem vast van een witte tot grijze verkleuring. Het lijkt alsof de kleur "wegtrekt".

De verkleuring is niet noodzakelijk uniform, maar kan zicht ook manifesteren als een vorm van aflooplijnen, aftekeningen van druppels of vlekken.

Enkele voorbeelden worden weergegeven op de volgende foto's.

Dit soort vervuiling wordt veroorzaakt door vervuiling die achterblijft in de poriën van de structuur-poederlak.

Deze vervuiling is echter niet structureel en kan mits aangepaste reining verwijderd worden. Zie hiervoor ook de Alural "Handleiding voor onderhoud van structuur en structuur metallic poederlakken".
