## WITTE EN GRIJZE AANSLAG OP STRUCTUURLAKKEN

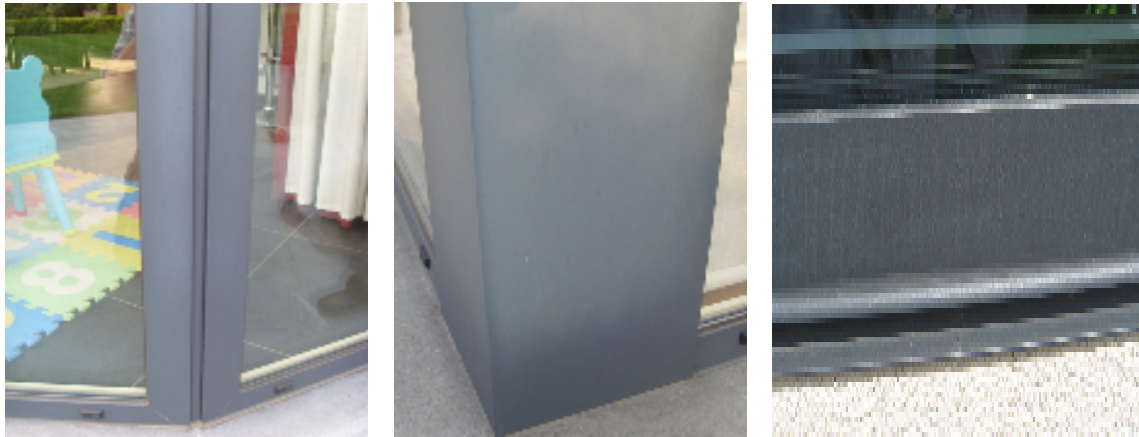
Op structuurlakken stelt men regelmatig het probleem vast van een witte tot grijze verkleuring. Het lijkt alsof de kleur "wegtrekt".

De verkleuring is niet noodzakelijk uniform, maar kan zicht ook manifesteren als een vorm van aflooplijnen, aftekeningen van druppels of vlekken.

Enkele voorbeelden worden weergegeven op de volgende foto's.

Dit soort vervuiling wordt veroorzaakt door vervuiling die achterblijft in de poriën van de structuur-poederlak.

Deze vervuiling is echter niet structureel en kan mits aangepaste reining verwijderd worden. Zie hiervoor ook de Alural "Handleiding voor onderhoud van structuur en structuur metallic poederlakken".
